# Rozbor závažné provozní a poruchové události (PaPU) v ČR Výpadek vedení V411 a následné bezproudí v části soustavy

04/07/2025

čeps

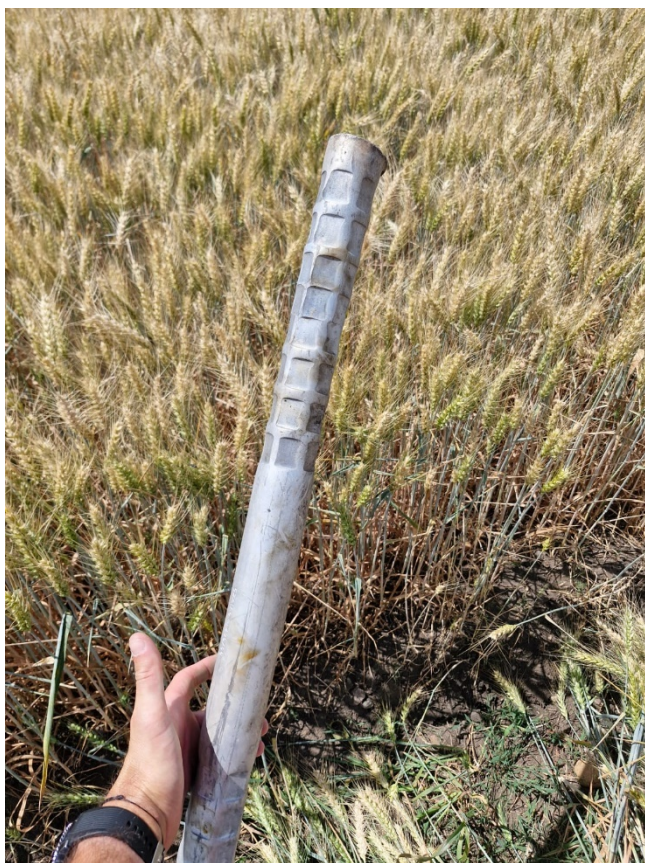
**Obrázek 15 Fotografie konců přerušného lana vedení V411**

Z usnesení o odložení věci vyplývá, že příčinou přerušení lana byla chybně provedená montáž tahové spojky, která byla provedena dodavatelskou firmou ve dnech 1.- 3. prosince 2024. Při převzetí opraveného díla pracovníky ČEPS však spojka nevykazovala žádné zjevné vady. Dílo bylo předáno jako provozuschopné a bezvadné. Policejní orgán současně v usnesení o odložení věci dovodil, že tým pracovníků dodavatelské společnosti si nemusel být nedostatečně pevného spoje (a nedostatečně vodivého spojení) vůbec vědom, a ve své podstatě se tak mohlo jednat o vadu skrytou, když k degradaci zařízení docházelo postupně, vlivem postupně se zvyšujícího tepelného působení.

Zkoumaný materiál – konkrétně konce přerušeného kovového vodiče opatřené tzv. tahovou spojkou jsme obdrželi zpět a byl předán k dalšímu odbornému zkoumání do certifikované laboratoře. Výsledky odborného zkoumání potvrdily předchozí závěry Policie ČR a přinesly zjištění, že tahová spojka vykazovala odpovídající těsné spojení vnitřní kovové spojky, avšak na straně původního vodiče zalisování hliníkové spojky vykazovalo nedostatečně těsné spojení, a tedy zvýšení přechodového odporu mezi spojkou a vodičem. Při proudovém zatížení vodiče pravděpodobně docházelo k vývinu tepla, včetně vzniku elektrického oblouku, který měl za následek přerušení, či přetavení jak hliníkových, tak i ocelových prutů lana. Postupně docházelo přerušováním jednotlivých prutů ke snižování pevnosti lana, až vlivem působících sil došlo k přerušení lana.

- odstranění poškozené části původního lana (instalovaného v roce 1961),
- doplnění nového lana v odpovídající délce,
- instalaci dvou tahových spojek,
- výměnu poškozených distančních rozpěrek.

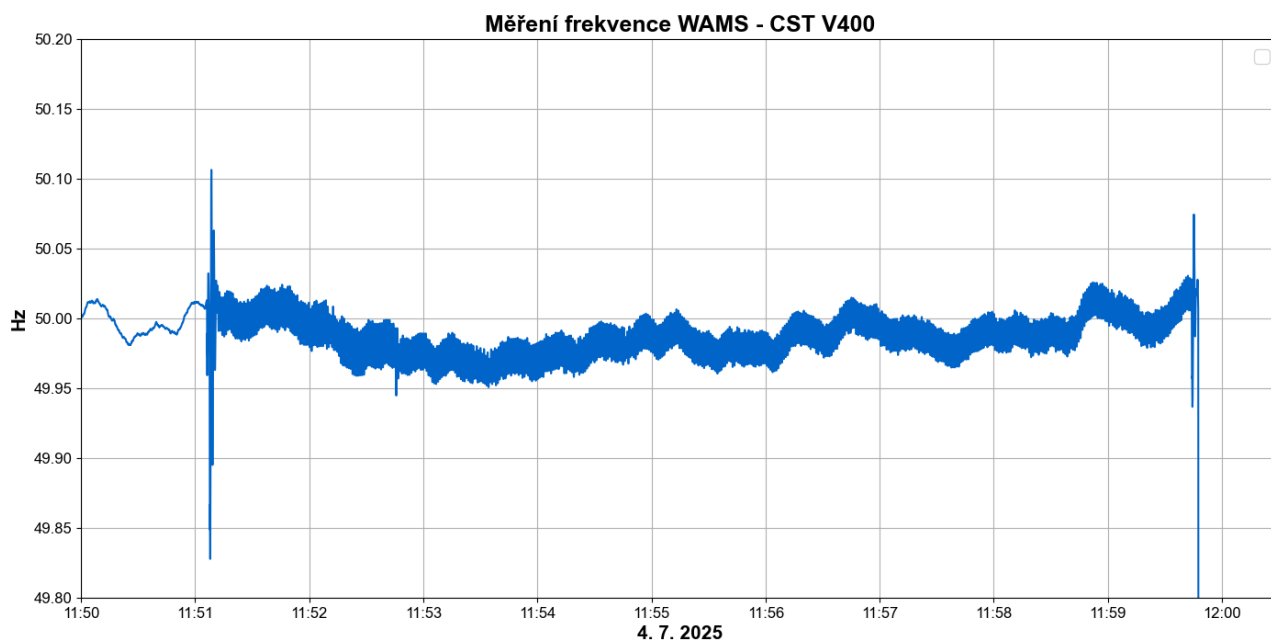
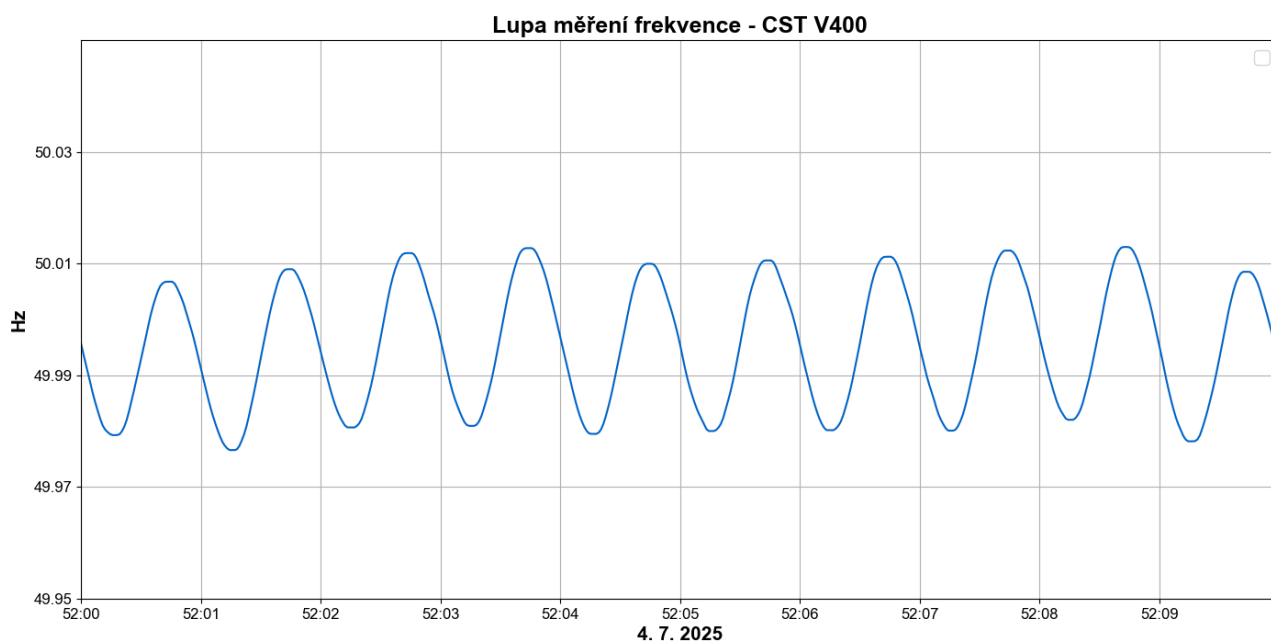
Níže uvedený graf ukazuje měření frekvence ze systému WAMS v rozvodně Čechy Střed v časovém intervalu 11:50 až 12:00. Granularita záznamu měření je 50 vzorků za sekundu. Jedná se o rozvodnu v přenosové soustavě vybavenou měřením WAMS, která byla součástí oblasti zasažené výpadkem napětí v čase 11:59. Graf jasně ukazuje okamžik, kdy bylo vedení V411 odpojeno (v čase 11:51:07), což způsobilo záskok frekvence (i dalších provozních veličin) v blízkém okolí. Ačkoli se hodnota frekvence po odpojení vedení V411 stabilizovala kolem nominální hodnoty 50 Hz, protože dotčená část sítě zůstala synchronně propojena s okolním systémem, jsou stále patrné oscilace frekvence. Následující graf proto zobrazuje přiblížený pohled na měření frekvence v intervalu 10 sekund. Tato lupa odhaluje ustálené oscilace s periodou přibližně 1 s a hodnotou rozdílu tzv. špička-špička 30 mHz.

**Obrázek 23 Měření frekvence z WAMS na vedení V400 v CST4**

**Obrázek 24 Detail měření frekvence z WAMS na vedení V400 v CST4**

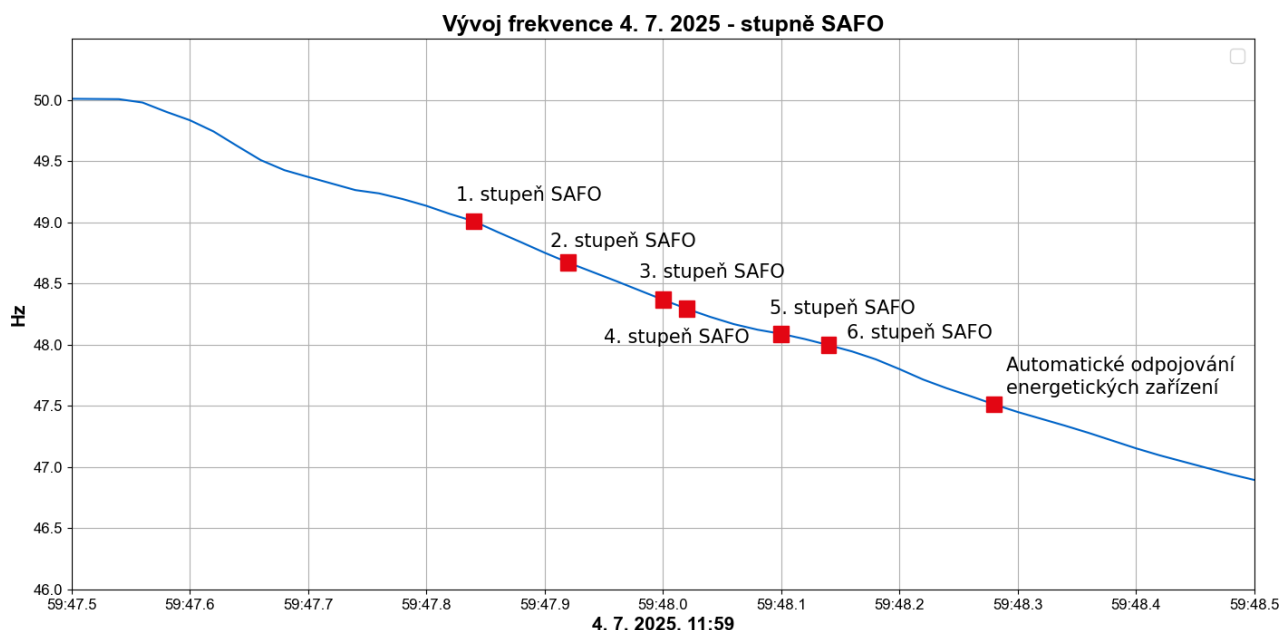
**Obrázek 29 Průběh poklesu frekvence a aktivace jednotlivých stupňů SAFO**

Během frekvenčního kolapsu byly podle údajů od PDS<sup>13</sup> aktivovány všechny stupně SAFO (systémového automatického frekvenčního odlehčování). Celkem bylo v rámci SAFO odpojeno 766 MW zátěže. SAFO je realizováno jako šestistupňové v souladu s nařízením Komise (EU) 2017/2196 (NCER). Vzhledem k vysoké hodnotě RoCoF a hlubokému výkonovému deficitu výsledného ostrovního provozu – odhadovanému na cca 1800 MW na základě toku výkonu přes spínač přípojnic v KRA4 v okamžiku jeho vypnutí – nebyla ani aktivace SAFO dostačující k odvrácení finálního kolapsu. Očekávaná sekvence aktivace jednotlivých stupňů je znázorněna v následujícím grafu. Nejedná se o čas skutečného působení, ale o dosažení nastavených hodnot frekvence. Ke skutečnému působení daného stupně a odhození zátěže je potřeba připočítat vyhodnocení frekvenčním relé a akční povel na vypínač. I bez záměrného zpoždění, což je předepsané nastavení pro SAFO v ČR, se tento čas může v součtu pohybovat kolem 100–200 ms.

Graf jasně ukazuje, že kvůli rychlému poklesu frekvence nebyl dostatek času na aktivaci všech stupňů SAFO. Časové rozdíly mezi dosažením prahových hodnot frekvence pro aktivaci jednotlivých stupňů a dosažení prahové hodnoty pro vypnutí výroben (47,5 Hz) jsou následující:

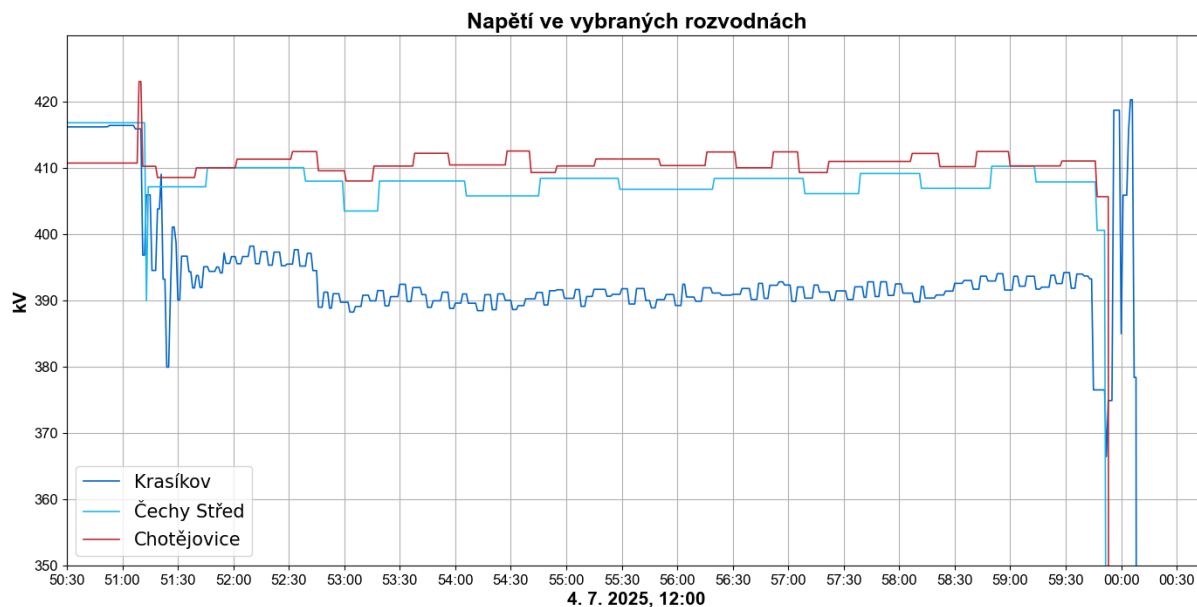
**Obrázek 30 Průběh napětí ve vybraných rozvodnách 400 kV po výpadku vedení V411**

V níže uvedeném grafu vybraných rozvodn 400 kV je patrné, že po výpadku vedení V411 došlo ke krátkodobým výkyvům napětí i pod hladinu 390 kV.

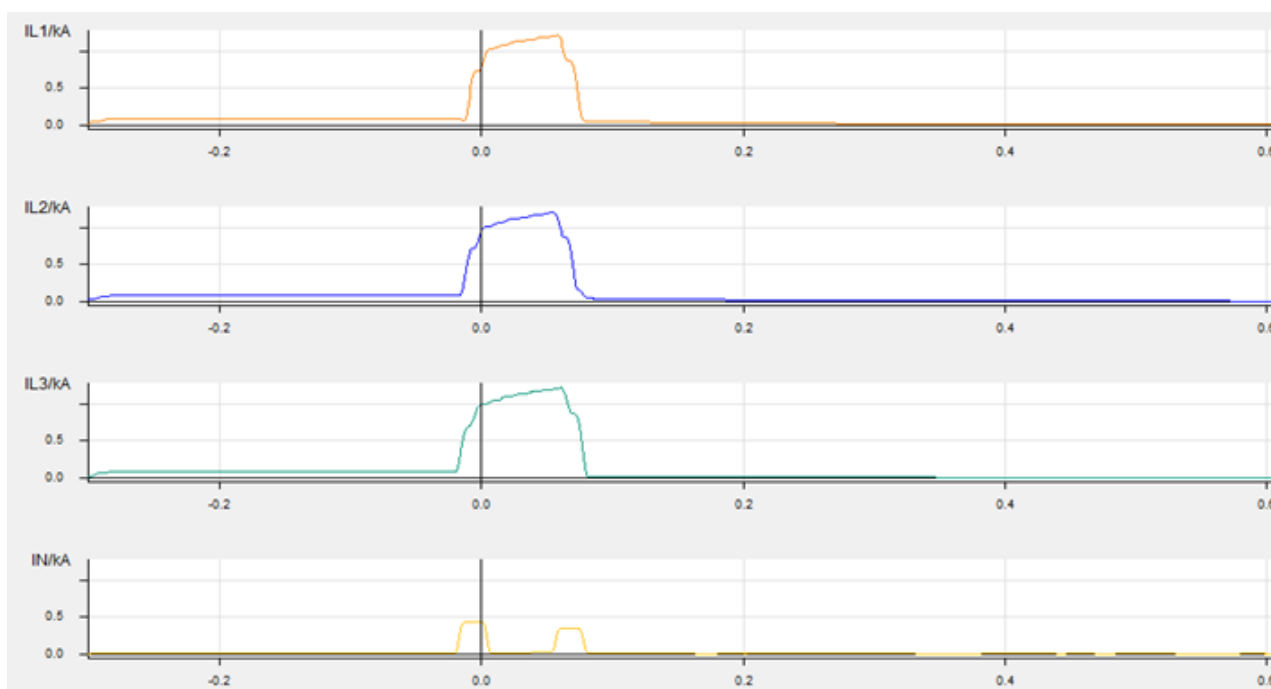
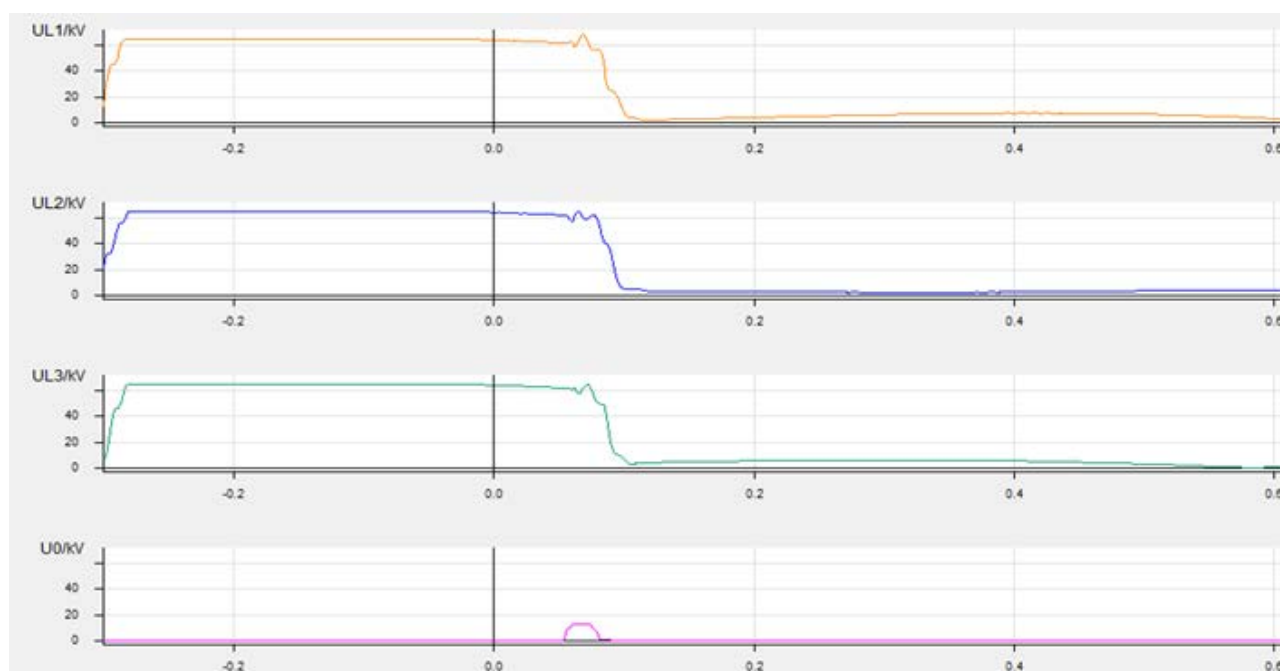
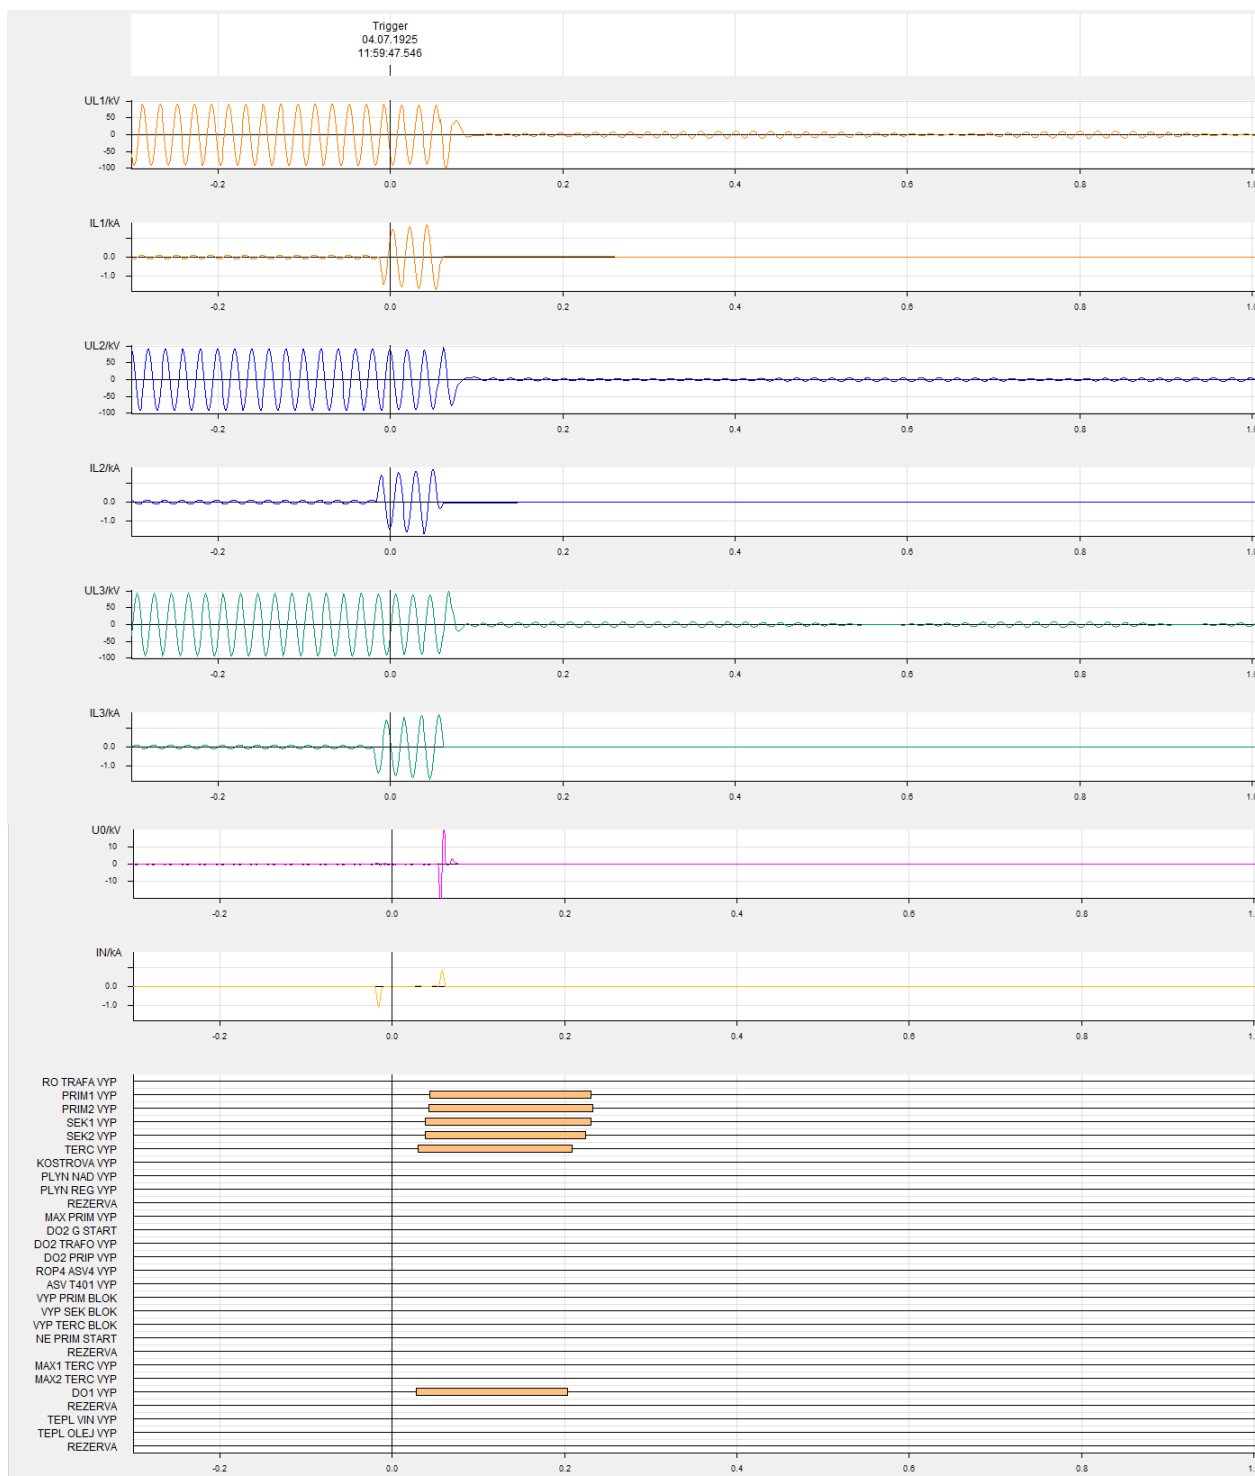
Vypnutí bylo způsobeno přetížením transformátoru takovým způsobem, že impedance měřená distanční ochranou vstoupila do chráněné zóny, ve které ochrana působí bez zpoždění. Směr toku výkonu byl směrem z Rz 110kV do transformátoru. Nastavená hodnota výřezu pro zátěž je 20,3 Ohm, což při měřeném napětí 63,2 kV odpovídá proudu 3110 A na sekundární straně. Jedná se o velikost proudu, která už způsobí vypnutí ochranou. Přepočteno přes převod T401NEZ pro 7. odbočku (400/133kV) na primární stranu je to 1030 A. Podle záznamu ze zapisovače poruch transformátorem na primární straně tek l proud 1130 A.

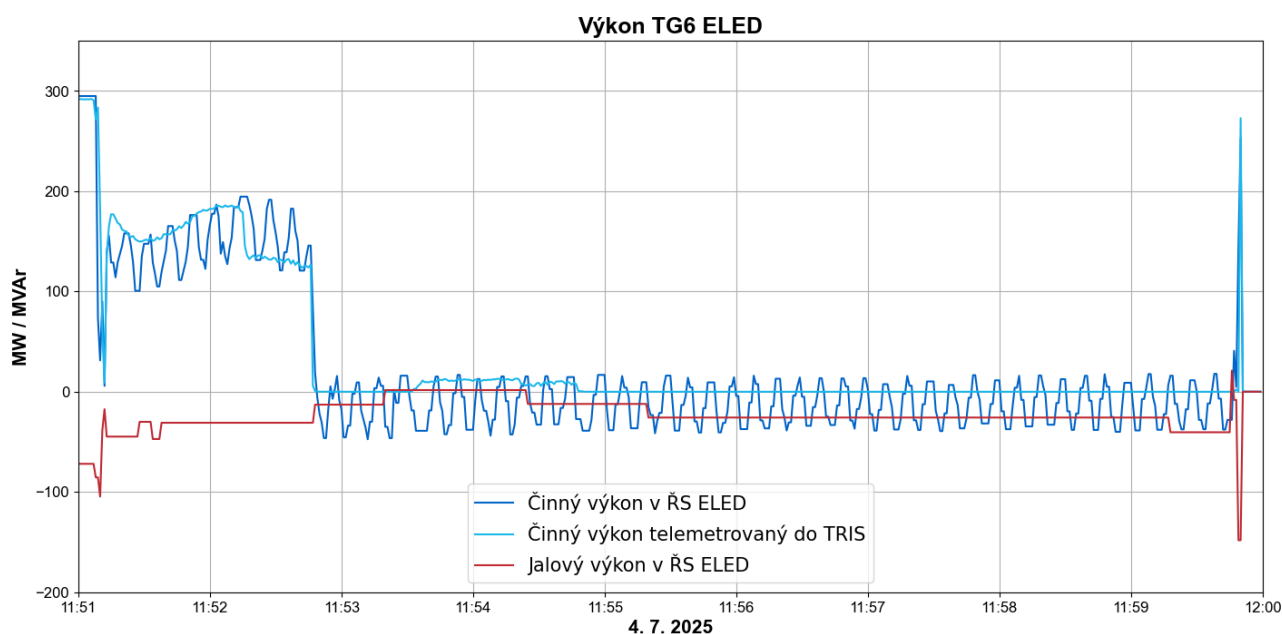
**Obrázek 49 Průběh činného a jalového výkonu na ELED TG6**

Při porovnání průběhu činného výkonu z řídicího systému ELED (ŘS ELED) a telemetrovaného činného výkonu do TRIS si lze povšimnout rozdílů. Na průběhu z ŘS ELED jsou jasně patrné oscilace výkonu, které nejsou viditelné v telemetrovaném průběhu.

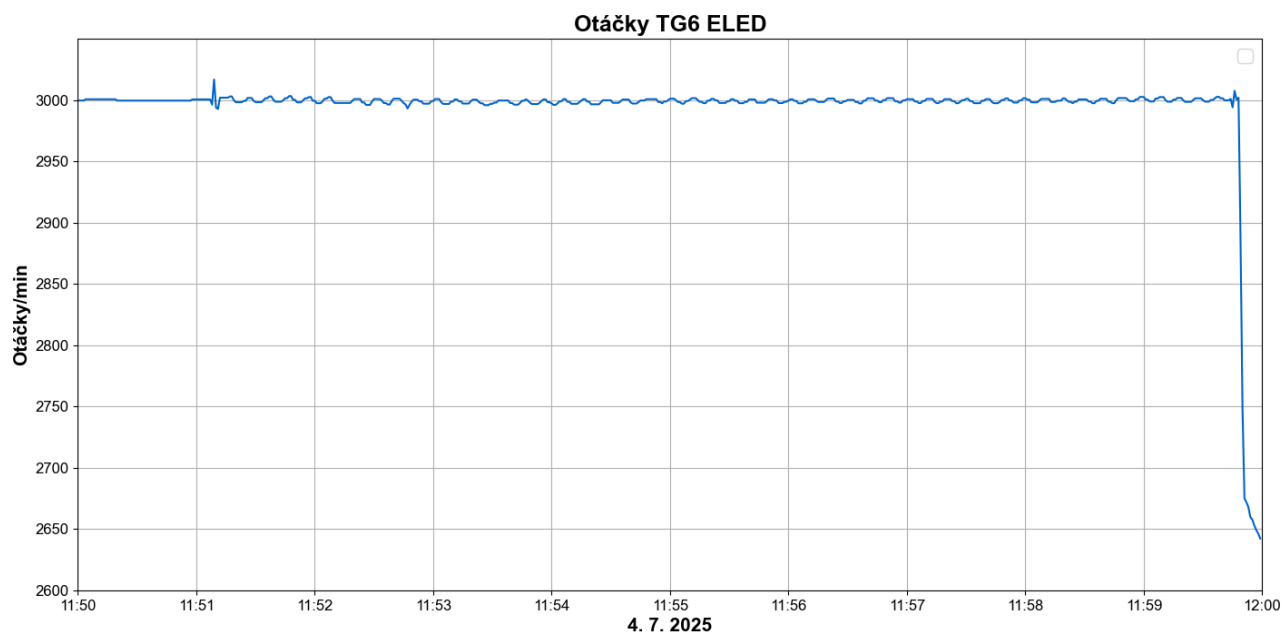
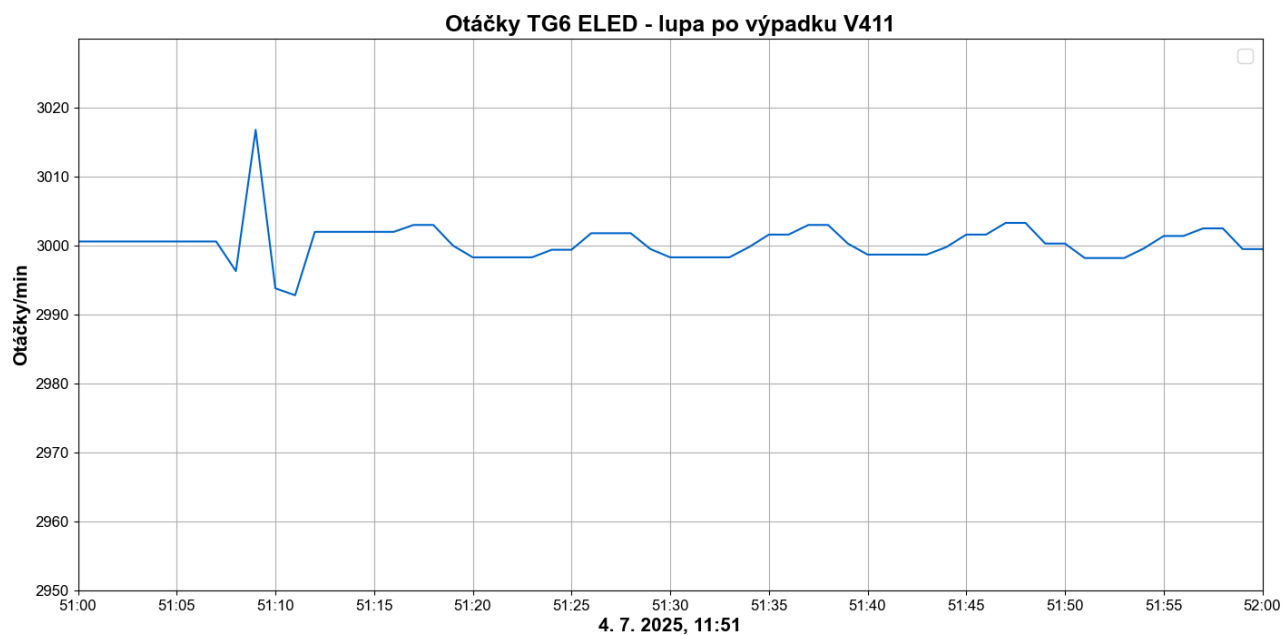
**Obrázek 51 Průběh otáček ELED TG6**

Na průběhu otáček TG6 ELED jsou oscilace po výpadku V411 rovněž viditelné.
