# Rozbor závažné provozní a poruchové události (PaPU) v ČR Výpadek vedení V411 a následné bezproudí v části soustavy

04/07/2025

čeps

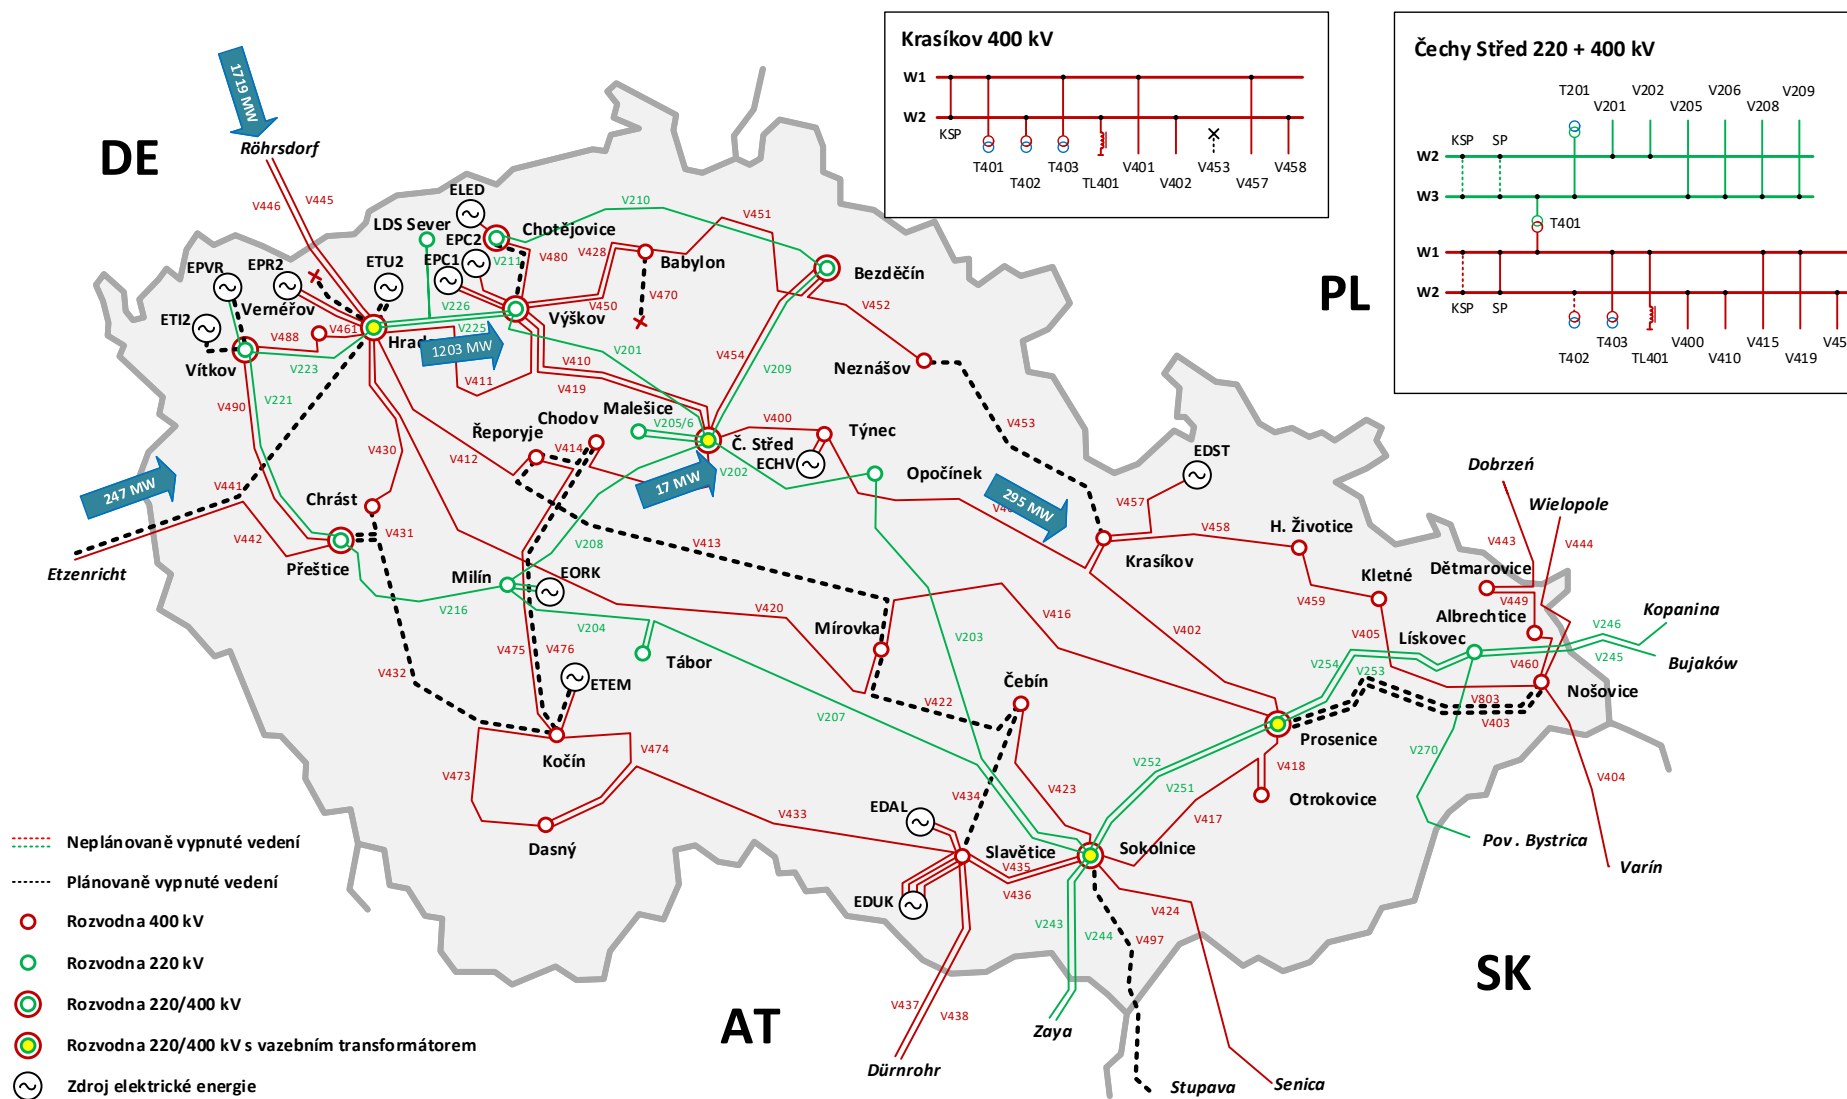
Obrázek 2 Stav sítě v čase 11:51

Výpočet v žádném řezu předcházejícím výpadku V411 neindikoval překročení limitů provozní bezpečnosti včetně vedení V208.

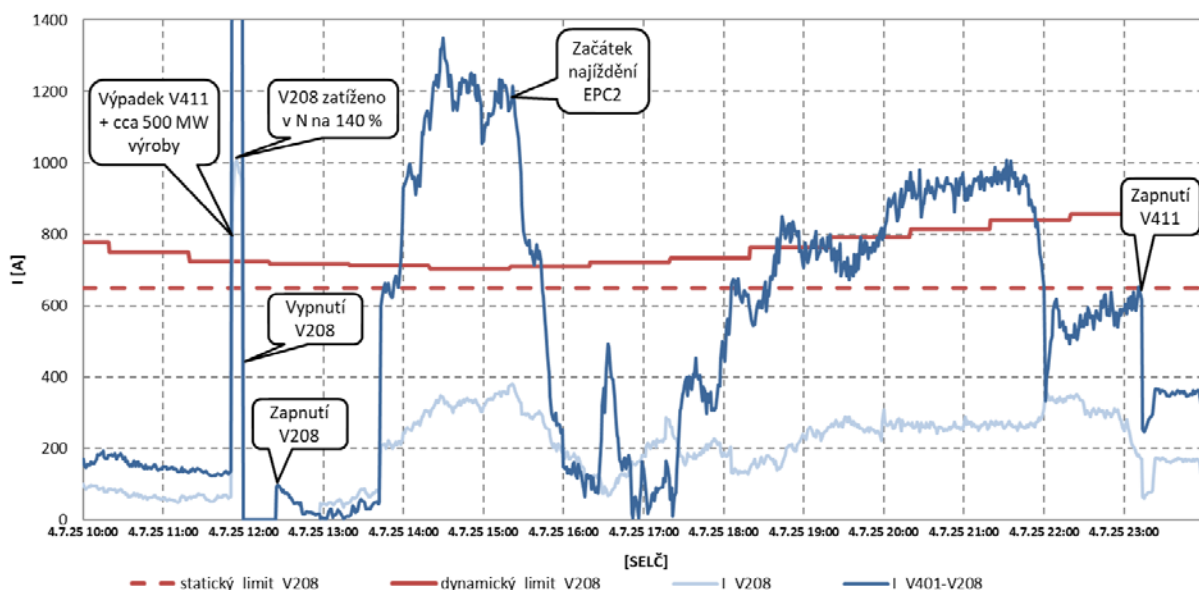
**Obrázek 19 Vypočtený průběh zatížení vedení V208 ve stavu N-1 (po teoretickém výpadku vedení V401)**

- 14:20 Pozastaveno přiřazování zátěže do doby najetí EPC2 z důvodu vysokého neplnění N-1 na V208 (180 %), jak je vidět v Obrázek 19. Pro oblast Prahy drobné obnovování zátěže povoleno.

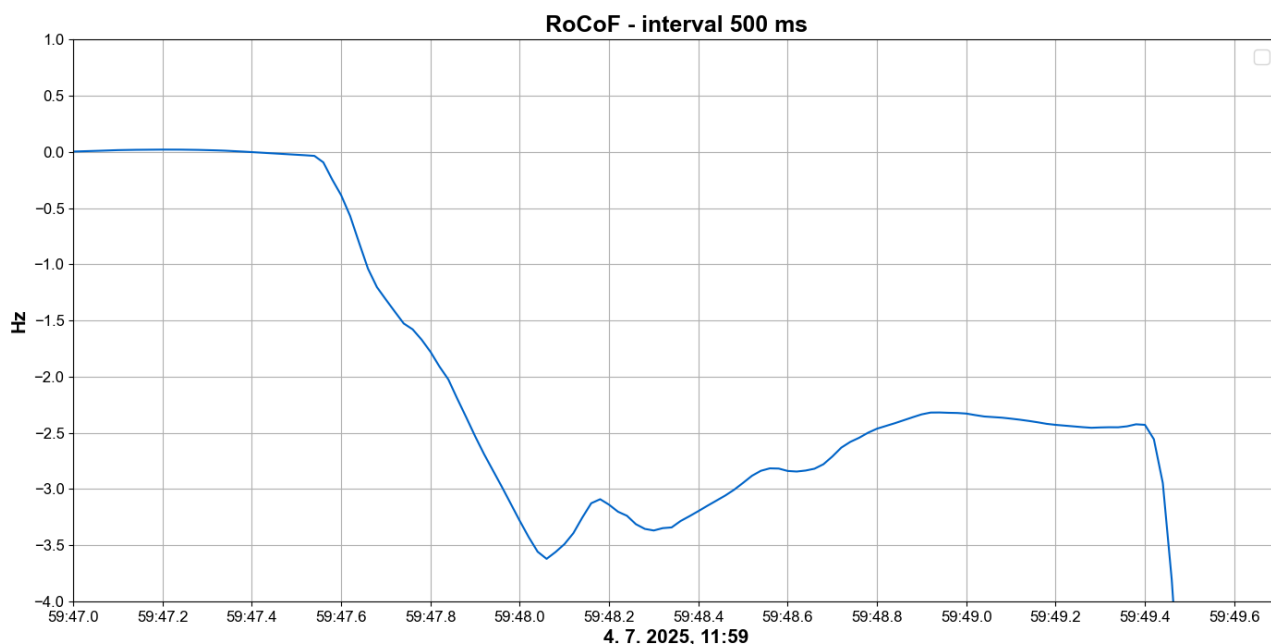
**Obrázek 28 Průběh RoCoF po vypnutí vedení V208**

Na základě měření frekvence WAMS byla také vypočtena hodnota RoCoF (Rate of Change of Frequency – rychlost změny frekvence) jako střední hodnota derivace frekvence v časovém intervalu 500 ms. Hodnota RoCoF během frekvenčního kolapsu je zobrazena v následujícím grafu. Nejvyšší zaznamenaná hodnota RoCoF byla přibližně -3,5 Hz/s. Tato hodnota je tak vyšší, než se obecně uvažuje jako maximální bezpečná hodnota pro správné chování ochran v soustavě  $\pm 1$  Hz/s<sup>12</sup>. Tato hodnota je rovněž vyšší než úroveň  $\pm 2$  Hz/s stanovená přípojovacími požadavky pro nové výrobní moduly dle Kodexu PS Část I. v souladu s nařízením Komise (EU) 2016/631 (RfG). Z tohoto hlediska je tak zřejmé, že frekvenčnímu kolapsu po vydělení ostrovního provozu již nešlo zabránit.

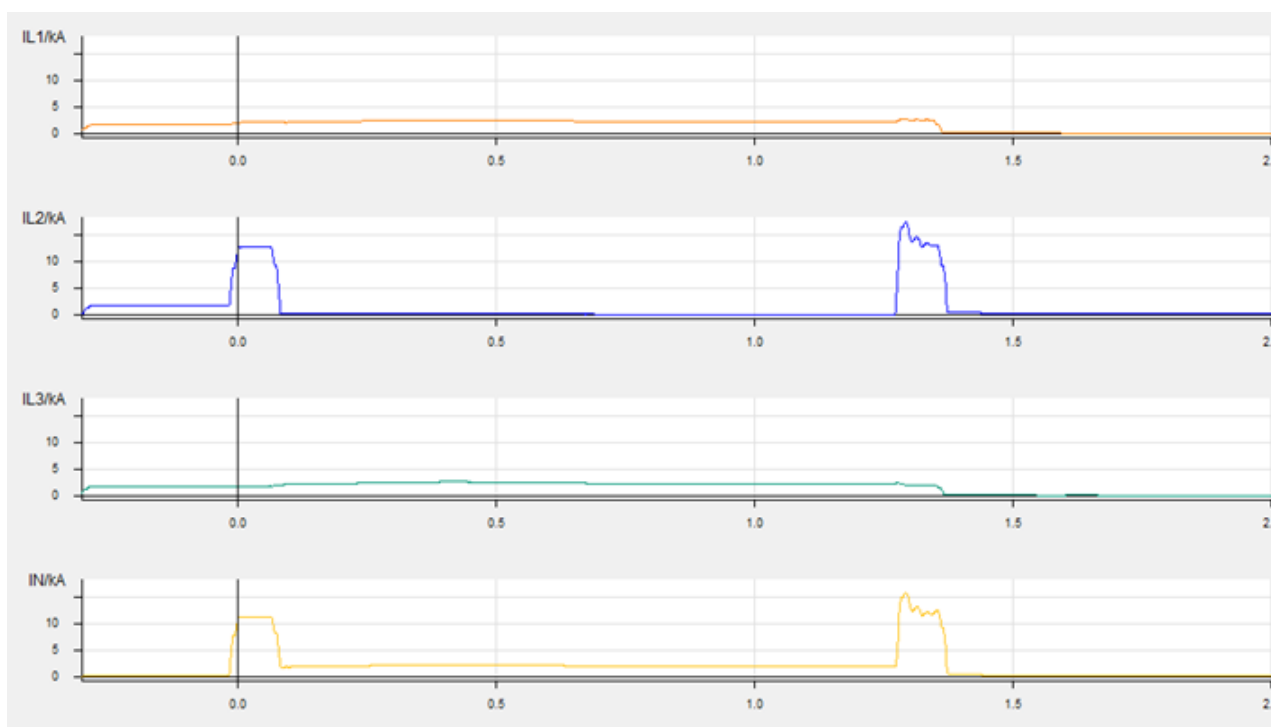
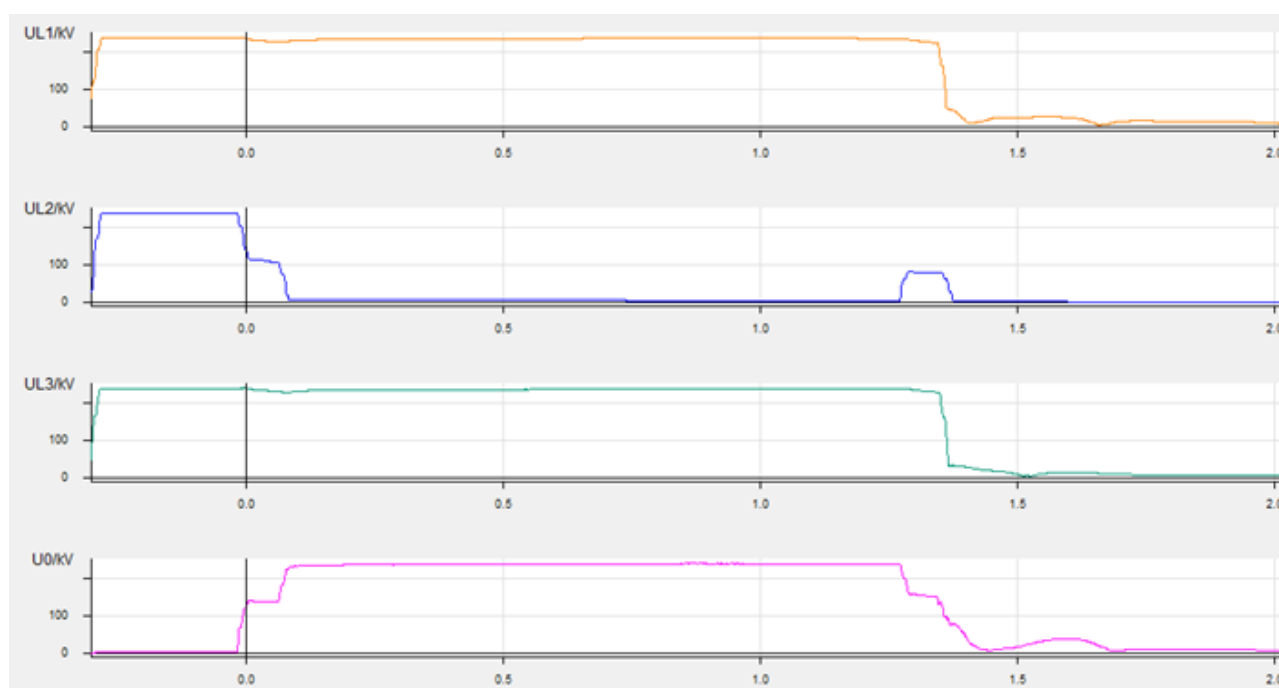
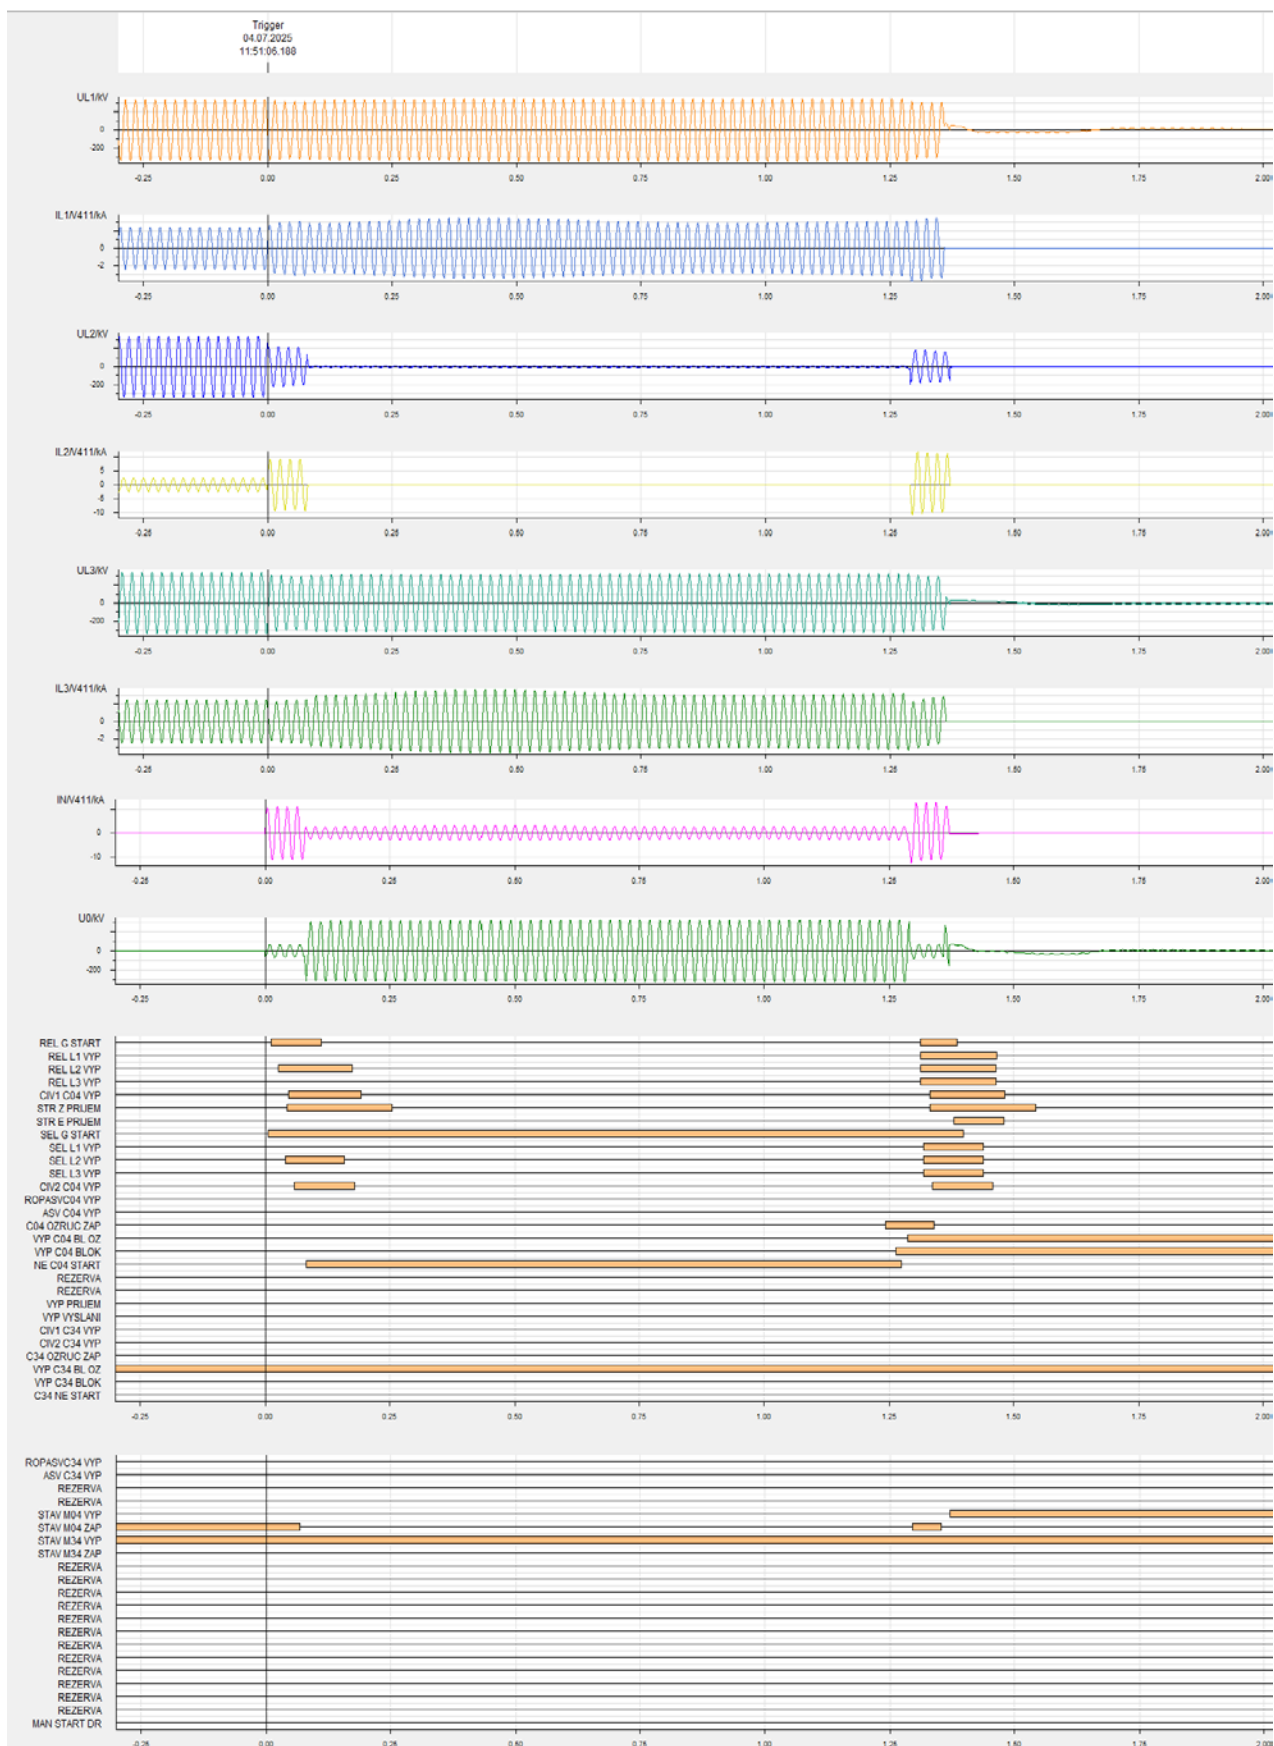
- 11:51:06:187 – vznik poruchy na vedení V411
  - o Zkrat ve fázi L2, ustálený zkratový proud z HRA: 12,6 kA; z VYS: 6,5 kA
  - o Porucha mezi st.č. 35 a 36, tj. cca 13,5 km z HRA a dopočtem 31,9 km z VYS (Délka vedení je 45,4 km. Distanční ochrany detekovaly poruchu 15 km od rozvodny HRA4 a 35 km od rozvodny VYS4.).
  - o Odpor poruchy spočítaný z poruchového záznamu: 1 ohm
  - o Trvání první poruchy: 81 ms ve VYS4, 81 ms v HRA4
- 11:51:06:268 – přerušen tok poruchového proudu do poruchy na vedení V411 vypnutím vypínačů ve fázi L2 na obou koncích vedení
  - o Trvání beznapěťové pauzy v L2: 1,21 s
  - o Trvání druhé poruchy: 81 ms ve VYS4, 83 ms v HRA4
- 11:51:07:559 – po neúspěšném pokusu o automatické opětné zapnutí vypnuty vypínače na obou koncích vedení V411 ve všech fázích

Obrázek 31 Průběh efektivní hodnoty proudu

Obrázek 32 Průběh efektivní hodnoty napětí

Obrázek 36 Záznam ze zapisovače poruch

Předcházející obrázky zobrazují průběhy napětí a proudu ve vývodech vedení V411 v HRA4 a VYS4 společně s binárními informacemi popisujícími dění v sekundárních obvodech. Ochrany v těchto polích působily správně na vzniklou poruchu na vedení přesně podle svých nastavených charakteristik. Porucha byla detekována a selektivně vypnuta do 100 ms od okamžiku vzniku včetně působení vypínačů, což je základní axiom pro působení ochran v přenosové soustavě.

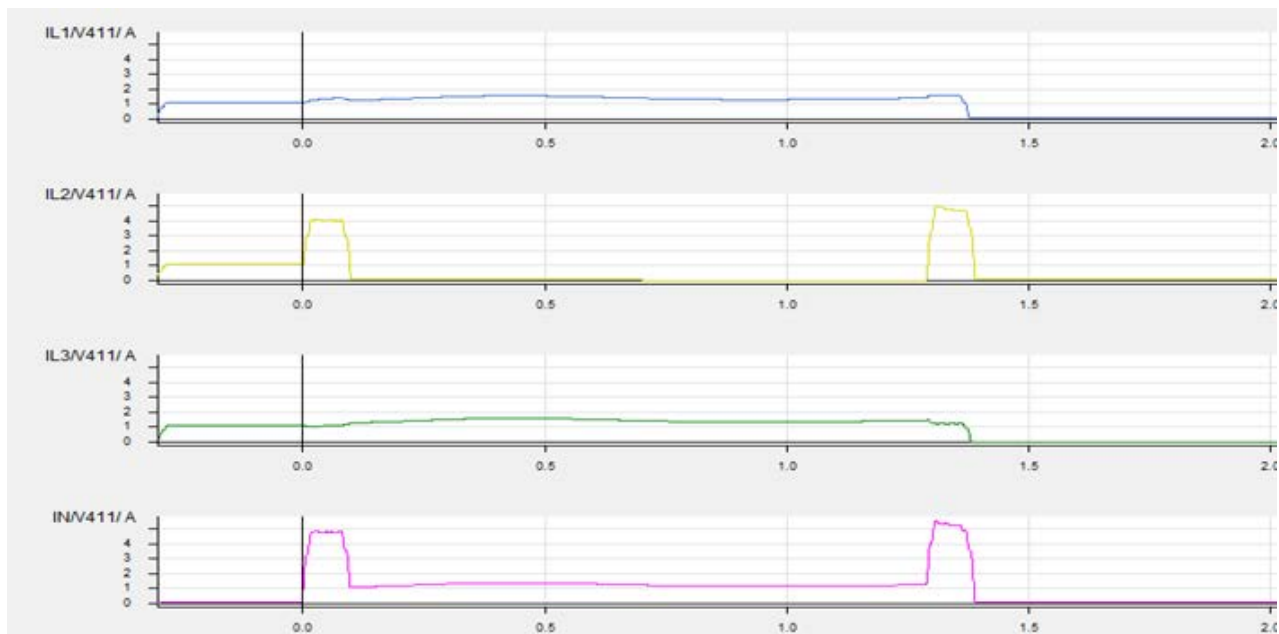
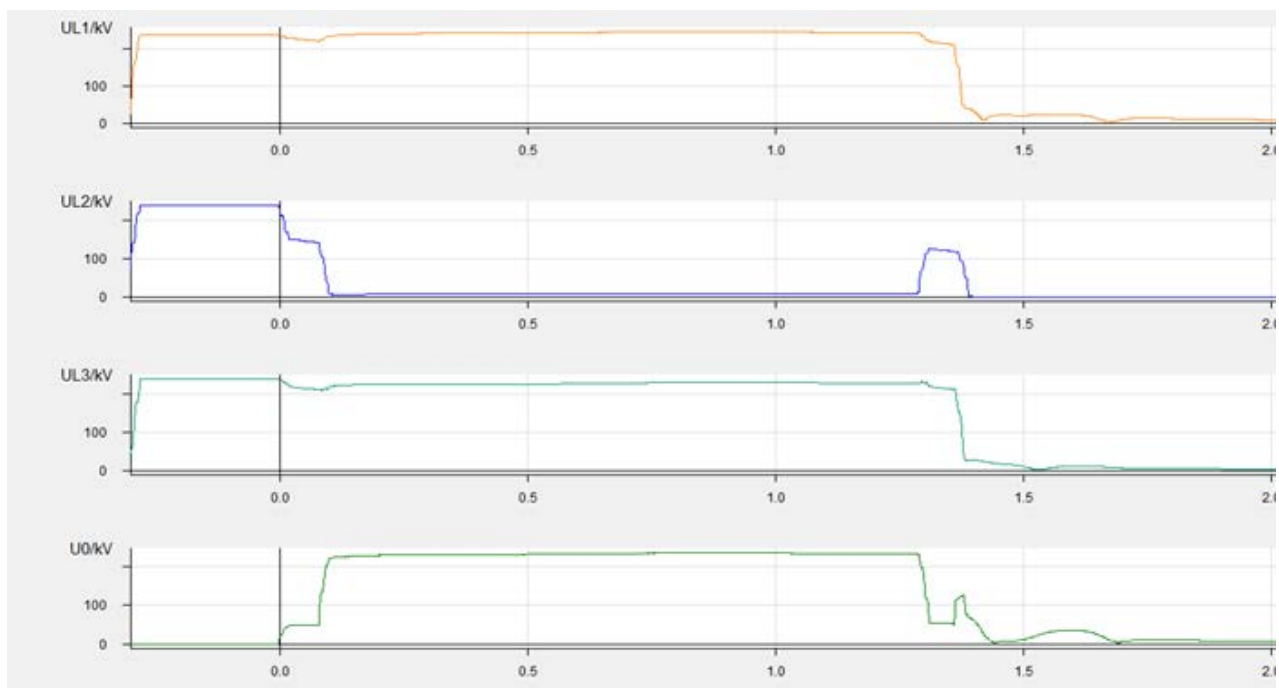
Obrázek 34 Průběh efektivní hodnoty proudu

Obrázek 35 Průběh efektivní hodnoty napětí

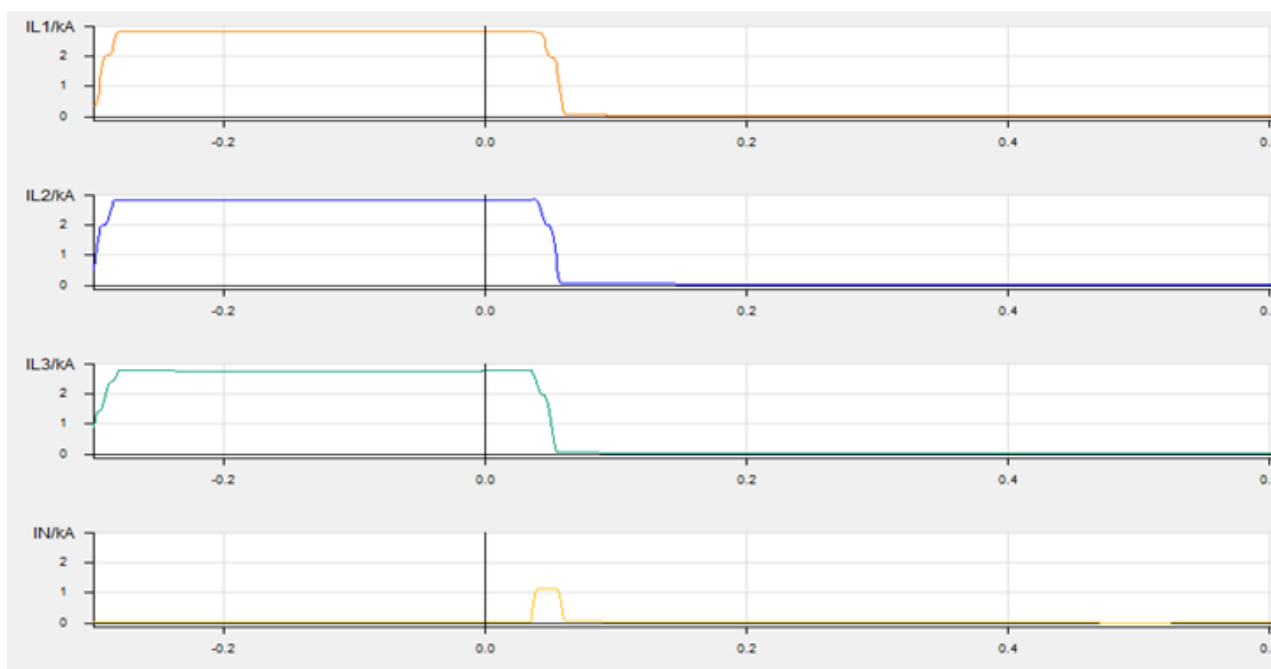
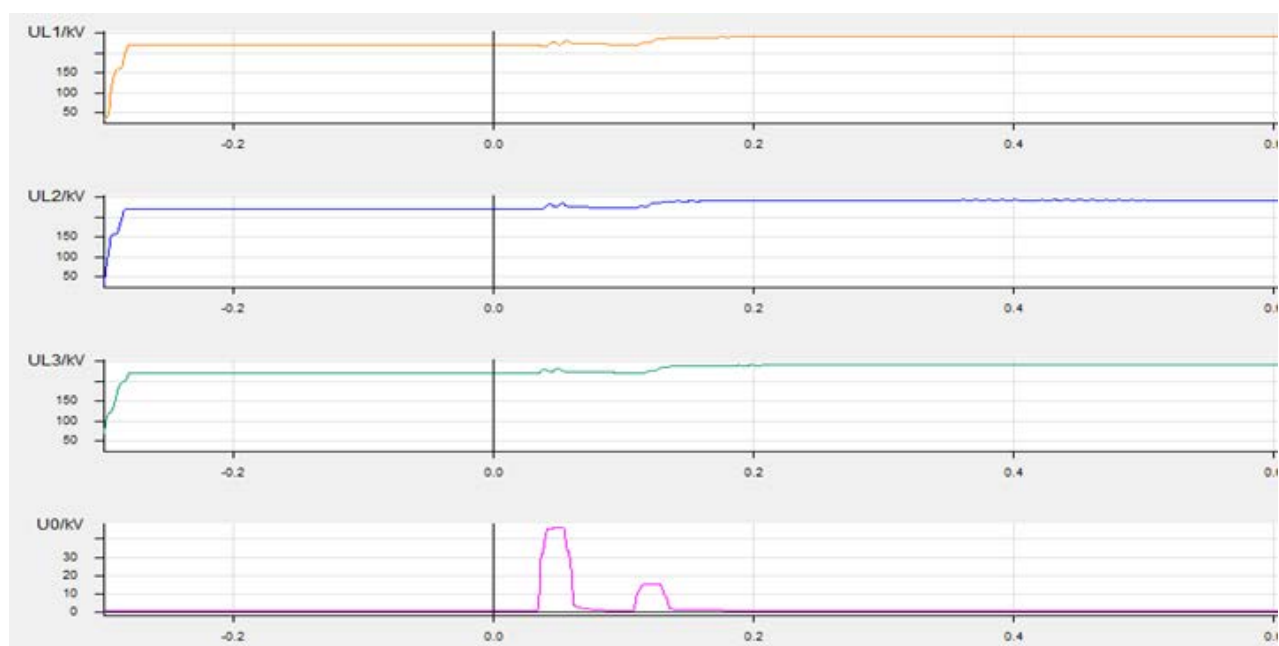
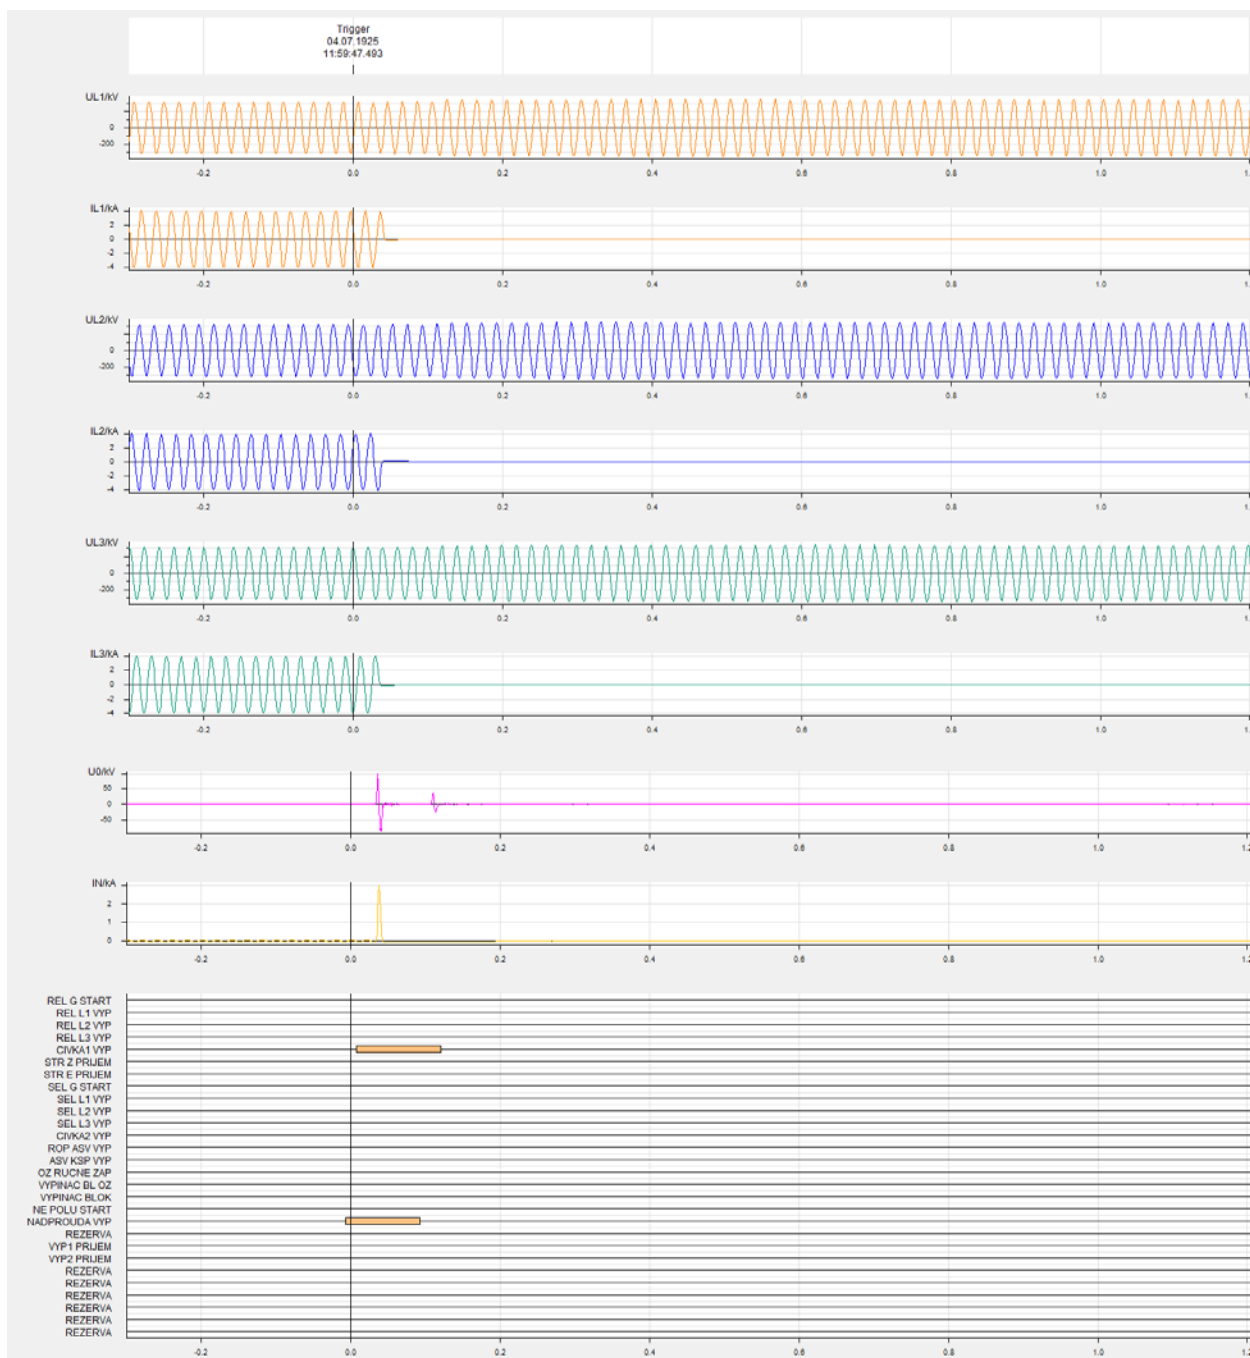
- 11:59:44.488 start nadproudové ochrany pole KSP v KRA4
  - o nejvyšší hodnota proudu v době startu ochrany byla 2810 A ve fázi L2, což je v toleranci určené výrobcem, která je 5 % z nastavené hodnoty
  - o nejvyšší hodnota proudu, které bylo dosaženo před vypnutím, byla 2960 A
  - o nastavení nadproudové ochrany: 2880 A/3 s, přídržný poměr: 0,95
- 11:59:47.486 vyslání vypínacího impulsu nadproudovou ochranou KSP v KRA4 na vypínač, proud v okamžiku vypnutí 2780 A
- 11:59:47.534 vypnutí vypínače KSP v KRA4 ve všech fázích

Obrázek 37 Průběh efektivní hodnoty proudu

Obrázek 38 Průběh efektivní hodnoty napětí

**Obrázek 39 Záznam ze zapisovače poruch**

Předcházející obrázky zobrazují průběhy napětí a proudu v poli KSP v KRA4 společně s binárními informacemi popisujícími dění v sekundárních obvodech. Nadproudová ochrana v tomto poli působila správně na vzniklé přetížení v rámci povolené tolerance, která je 5 % z nastavené hodnoty. Přídržný poměr nadproudové ochrany je nastaven na 0,95. Časové zpoždění působení ochrany je nastaveno na 3 s. Po náběhu ochrany musí dojít ke snížení měřeného proudu na 0,95 násobek nastavené hodnoty, tj  $0,95 \cdot 2880 = 2736$  A, aby došlo k odpadu časového článku a nedošlo v nastavené době k vypnutí. Protože v okamžiku vyslání vypínacího povelu na vypínač vývodem stále tekla proud o velikosti 2780 A, byl vývod vypnut.

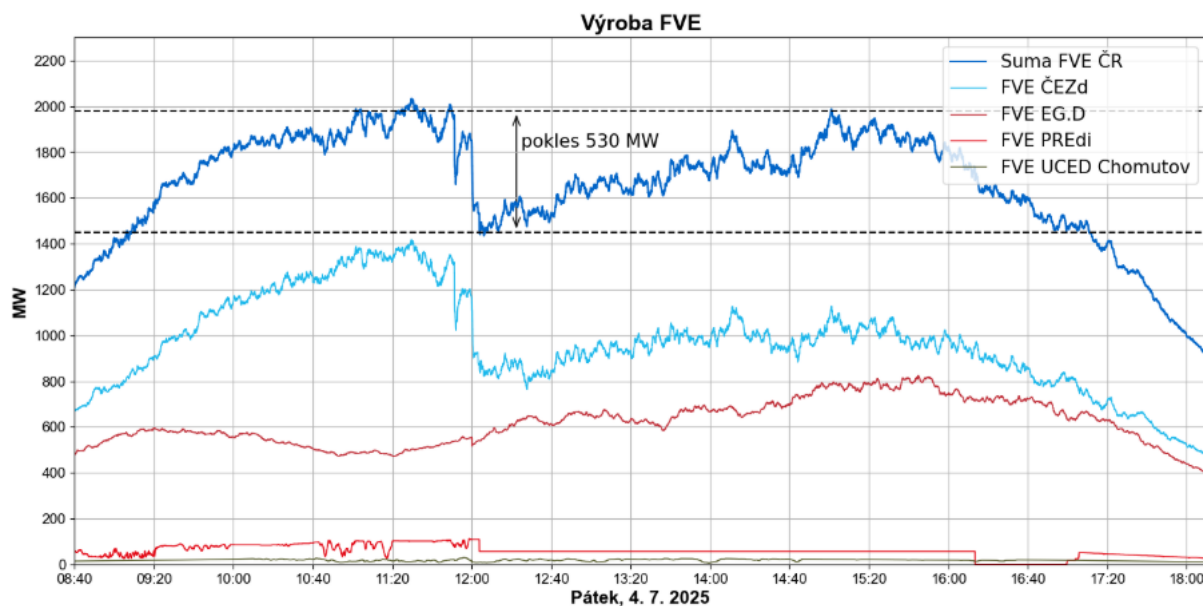
**Obrázek 45** Průběh výroby FVE (dle TRIS) se zvýrazněným rozdílem od okamžiku před výpadkem V411 do okamžiku po ustálení výroby po výpadku severočeské oblasti

V níže uvedeném obrázku je vidět výroba v OZE před samotnou poruchou v 11:51:08 a výrobou po výpadku v 11:59:47. Výroba v OZE se snížila o cca 530 MW<sup>14</sup>.

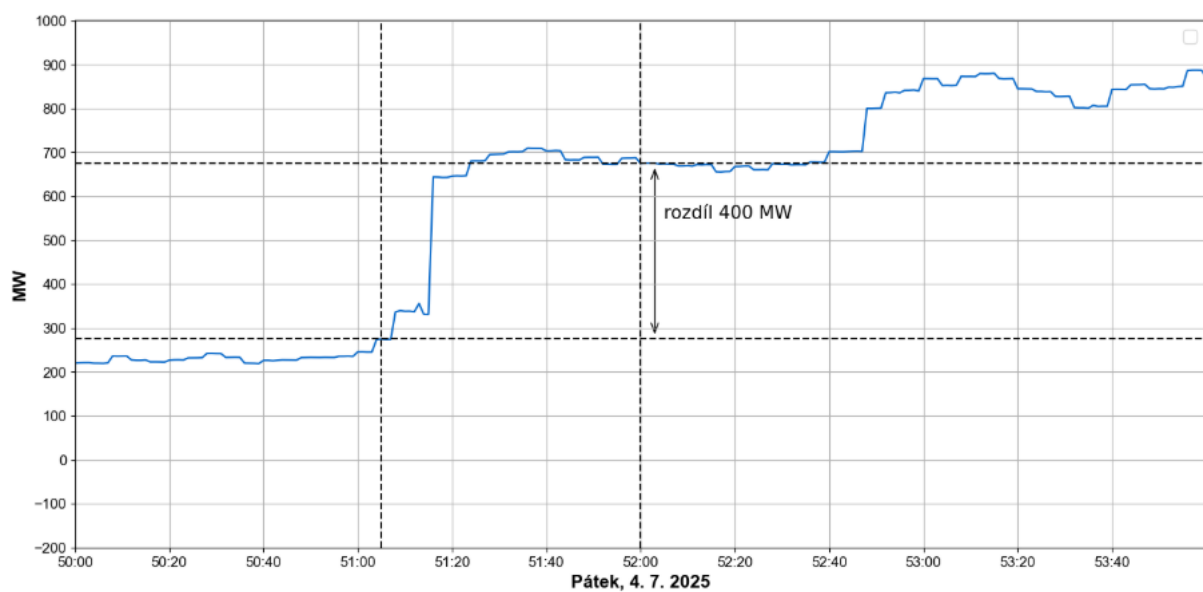
**Obrázek 46** Průběh systémové odchylky se zvýrazněným rozdílem od okamžiku před výpadkem V411 do času 11:52

Změna systémové odchylky mezi časem 11:51:05 (před výpadkem V411) a časem 11:52:00 byla přibližně 400 MW.

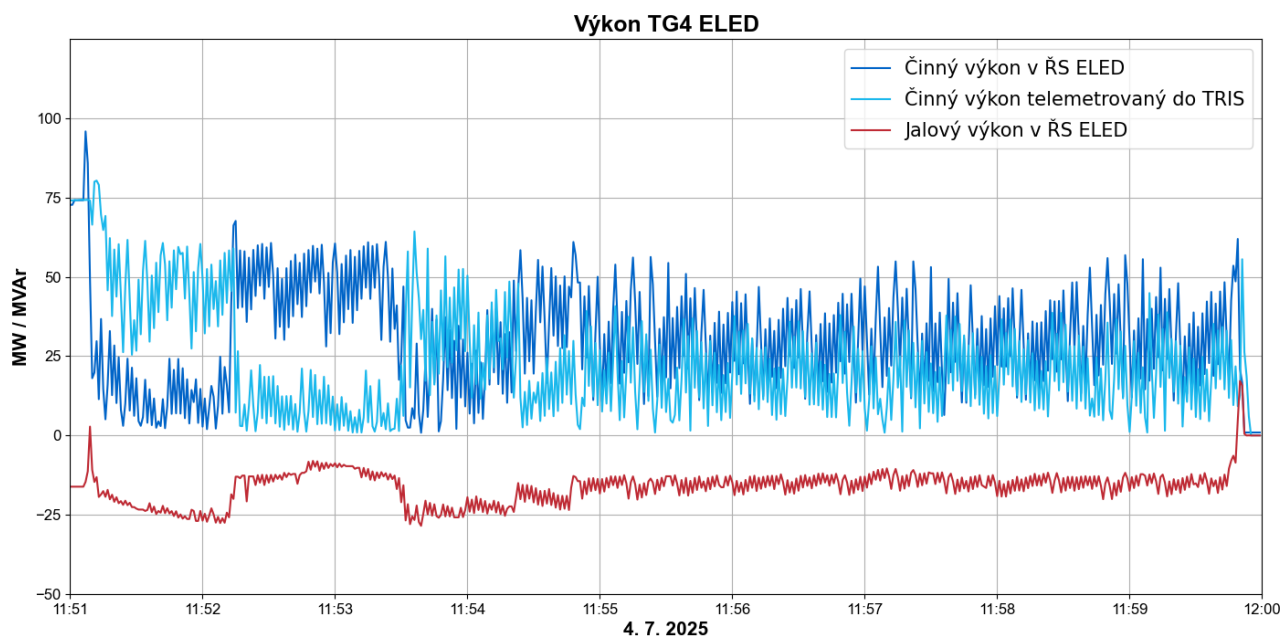
**Obrázek 55 Průběh výroby ELED B4**

Oscilace jsou viditelné i na průběhu otevření regulačních ventilů TG4 ELED při regulaci v ROP.
